# Dossier Technique Immobilier

Numéro de dossier : DYNAMIS AVOCATS -24000134-CCO//JB  
Date du repérage : 06/09/2024

Adresse : ..... **16-18 rue Ferrère, Niv3, lot n°47**

# DOSSIER DE DIAGNOSTICS TECHNIQUES

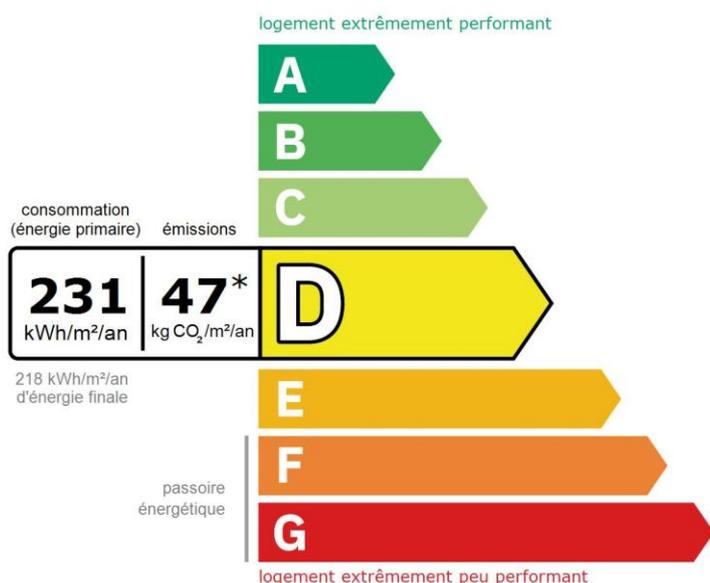
## Performance énergétique et climatique

Le niveau de consommation énergétique dépend de l'isolation du logement et de la performance des équipements. Pour l'améliorer, voir pages 4 à 6

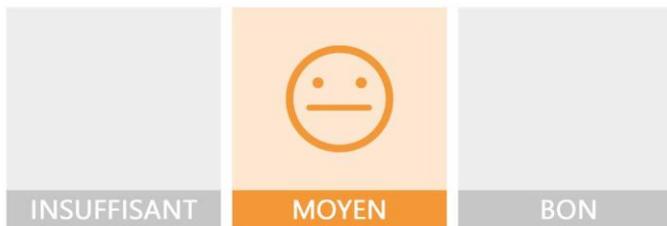
### Confort d'été (hors climatisation)\*

Les caractéristiques de votre logement améliorant le confort d'été :
