Dossier Technique Immobilier

Numéro de dossier : DYNAMISAVOCATS 24000192-CCO/LI
Date du repérage : 09/01/2025

Adresse : **5, 7, 9 Rue de la Morandière, Rés.
Natura, Niv2, Apt A 202**

DOSSIER DE DIAGNOSTICS TECHNIQUES

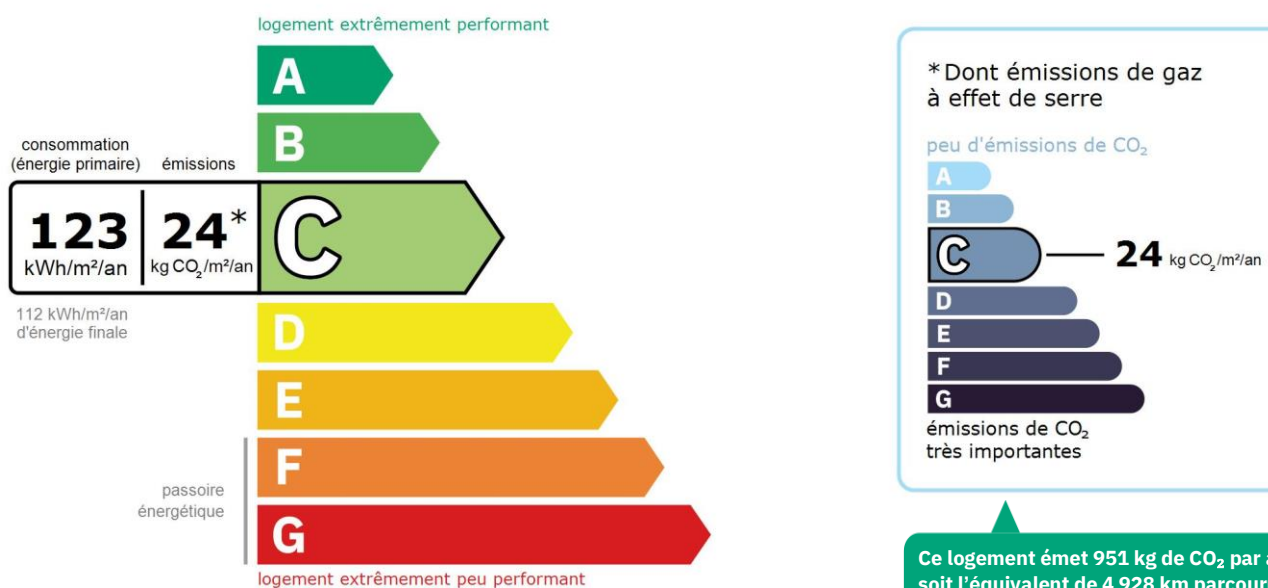
Performance énergétique et climatique

Le niveau de consommation énergétique dépend de l'isolation du logement et de la performance des équipements.
Pour l'améliorer, voir pages 4 à 6

Ce logement émet **951 kg de CO₂ par an**, soit l'équivalent de **4 928 km** parcourus en voiture.
Le niveau d'émissions dépend principalement des types d'énergies utilisées (bois, électricité, gaz, fioul, etc.)
