## Ordre de mission

Dossier n° JLD2024-07-5638 - Nom : CAUSSAN

Adresse : **18 route du Gardieu**  
**33340 ORDONNAC**

# Rapport Amiante Avant Vente

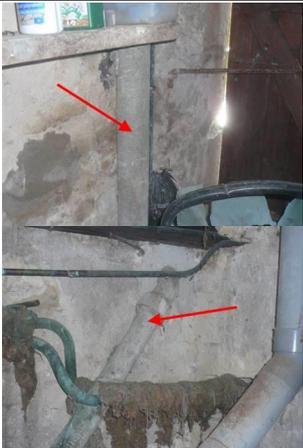
Chai	Identifiant: ZPSO-002 Description: Conduits en fibre-ciment Liste selon annexe.13-9 du CSP: B	Présence d'amiante (sur jugement de l'opérateur)	Matériau dégradé (étendue ponctuelle)  <b>Résultat EP**</b>  <b>Préconisation :</b> Il est recommandé de réaliser une évaluation périodique.  <b>Recommandation :</b> Voir les consignes générales de sécurité et obligations réglementaires

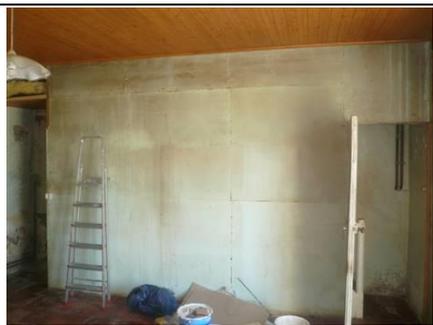
Localisation	Identifiant + Description	Conclusion (justification)	Etat de conservation** et préconisations*	Photo
Séjour	Identifiant: ZPSO-001 Description: Revêtements durs (amiante-ciment) mur C Liste selon annexe.13-9 du CSP: B	Présence d'amiante (sur jugement de l'opérateur)	Matériau dégradé (étendue ponctuelle)  <b>Résultat EP**</b>  <b>Préconisation :</b> Il est recommandé de réaliser une évaluation périodique.  <b>Recommandation :</b> Voir les consignes générales de sécurité et obligations réglementaires

Photo n° PhA001  
Localisation : Séjour  
Ouvrage : Murs, Cloisons "en dur" et Poteaux (périphériques et intérieurs)  
Partie d'ouvrage : Revêtements durs (amiante-ciment)  
Description : Revêtements durs (amiante-ciment) mur C  
Localisation sur croquis : Amiante001

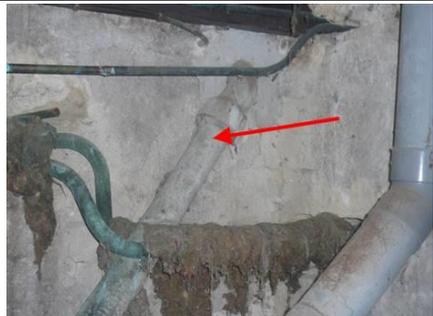
Photo n° PhA002  
Localisation : Chai  
Ouvrage : Conduits de fluides (air, eau, autres fluides)  
Partie d'ouvrage : Conduits  
Description : Conduits en fibre-ciment  
Localisation sur croquis : Amiante002

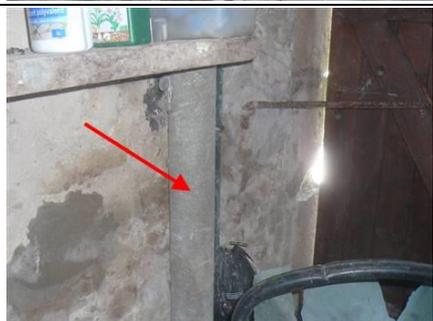
Photo n° PhA002  
Localisation : Chai  
Ouvrage : Conduits de fluides (air, eau, autres fluides)  
Partie d'ouvrage : Conduits  
Description : Conduits en fibre-ciment  
Localisation sur croquis : Amiante002

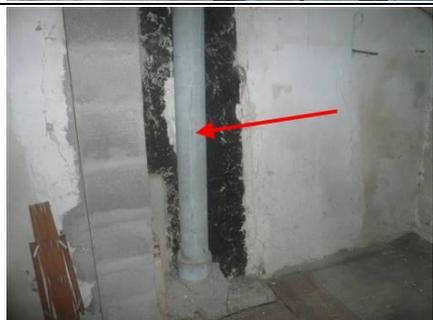
Grenier	Identifiant: ZPSO-003 Description: Conduits de fumée en amiante-ciment Liste selon annexe.13-9 du CSP: B	Présence d'amiante (sur jugement de l'opérateur)	Matériau dégradé (étendue ponctuelle)  <b>Résultat EP**</b>  <b>Préconisation :</b> Il est recommandé de réaliser une évaluation périodique.  <b>Recommandation :</b> Voir les consignes générales de sécurité et obligations réglementaires

Photo n° PhA003  
Localisation : Grenier  
Ouvrage : Conduits en toiture et façade  
Partie d'ouvrage : Conduits de fumée en amiante-ciment  
Description : Conduits de fumée en amiante-ciment

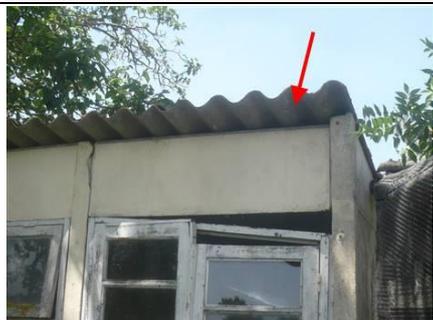
Localisation	Identifiant + Description	Conclusion (justification)	Etat de conservation** et préconisations*	Photo
Rez de jardin - Poulailler	Identifiant: ZPSO-004 Description: Plaques (fibres-ciment) Liste selon annexe.13-9 du CSP: B	Présence d'amiante (sur jugement de l'opérateur)	Matériau dégradé (étendue généralisée)  <b>Résultat AC2**</b>  <b>Préconisation :</b> Il est recommandé de réaliser une action corrective de second niveau.

Photo n° PhA004  
Localisation : Rez de jardin - Poulailier  
Ouvrage : Toitures  
Partie d'ouvrage : Plaques (fibres-ciment)  
Description : Plaques (fibres-ciment)  
Localisation sur croquis : Amiante003

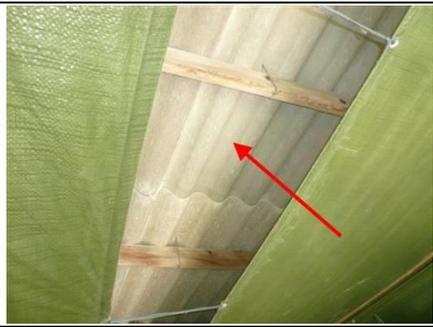
Rez de jardin - Garage	Identifiant: ZPSO-005 Description: Plaques (fibres-ciment) Liste selon annexe.13-9 du CSP: B	Présence d'amiante (sur jugement de l'opérateur)	Matériau dégradé (étendue généralisée)  <b>Résultat AC2**</b>  <b>Préconisation :</b> Il est recommandé de réaliser une action corrective de second niveau.

Photo n° PhA005  
 Localisation : Rez de jardin - Garage  
 Ouvrage : Toitures  
 Partie d'ouvrage : Plaques (fibres-ciment)  
 Description : Plaques (fibres-ciment)  
 Localisation sur croquis : Amiante004

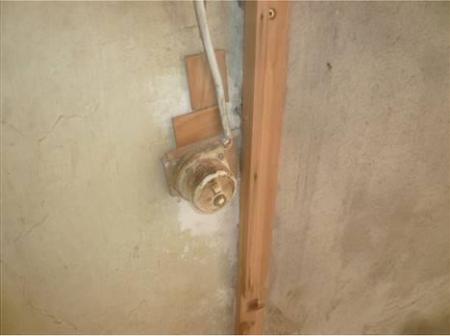
<p>Photo PhEle001 Libellé de l'anomalie : Au moins un circuit n'est pas protégé, à son origine, contre les surcharges et les courts-circuits.</p>

Lorsque l'installation intérieure d'électricité comporte une ou des anomalies, il est recommandé au propriétaire de les supprimer en consultant dans les meilleurs délais un installateur électricien qualifié afin d'éliminer les dangers qu'elle(s) présente(nt).

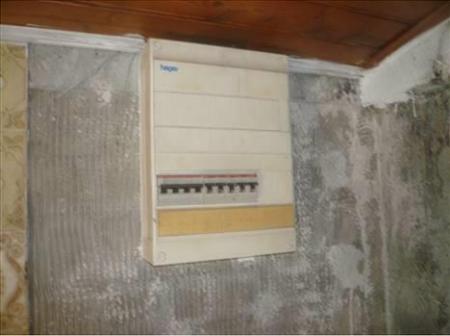
<p>Photo PhEle002 Libellé de l'anomalie : Il n'y a aucun dispositif différentiel à haute sensibilité = 30 mA</p>

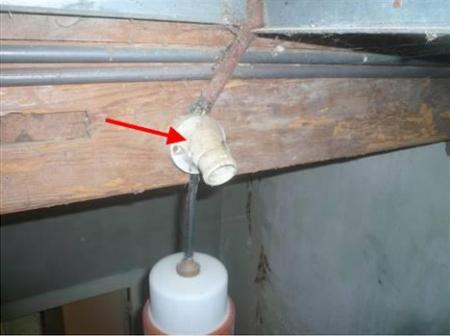
<p>Photo PhEle003 Libellé de l'anomalie : L'installation comporte au moins un matériel électrique vétuste.</p>

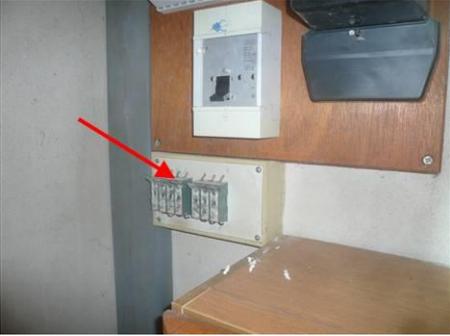
<p>Photo PhEle004 Libellé de l'anomalie : L'installation comporte au moins un matériel électrique inadapté à l'usage.</p>

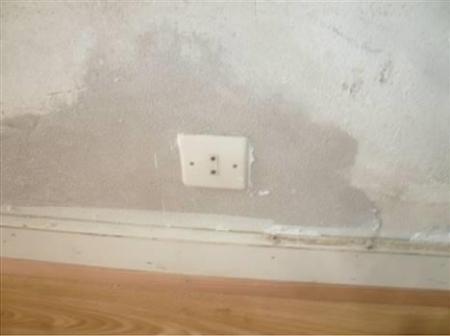
<p>Photo PhEle005 Libellé de l'anomalie : Au moins un socle de prise de courant comporte une broche de terre non reliée à la terre. Prises de courant sans terre sauf dans la salle de bains et la cuisine du bas Attention pas de terre sur les circuits lumineux</p>
