Dossier Technique Immobilier

Numéro de dossier : 22000549-CCO/AR/IB - SI-CREDIT
LOGEMENT

Date du repérage : 03/09/2024

Adresse : **3 Place Decazes**

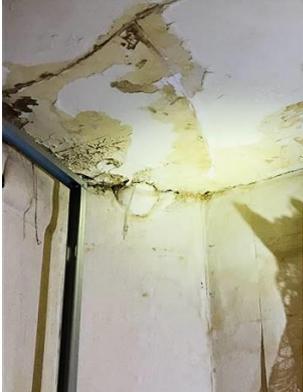
Localisation	Identifiant + Description	Conclusion (justification)	Etat de conservation** et préconisations*	Photo
Maison Niv 0 - Séjour/Cuisine (présence de mobilier lourd)	Identifiant: M001 Description: Conduits du réseau d'assainissement Liste selon annexe.13-9 du CSP: B	Présence d'amiante (Sur décision de l'opérateur)	Matériau non dégradé Résultat EP** Préconisation : Il est recommandé de réaliser une évaluation périodique.

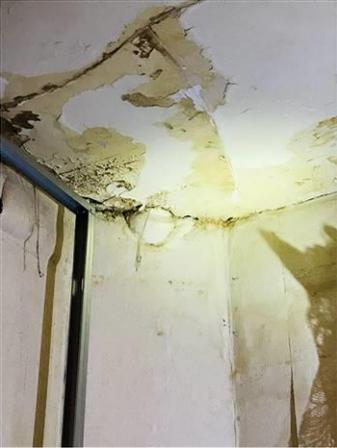
<p>Photo n° PhA001 Localisation : Maison Niv 0 - Séjour/Cuisine (présence de mobilier lourd) Ouvrage : Conduits de fluides (air, eau, autres fluides) Partie d'ouvrage : Conduits du réseau d'assainissement Description : Conduits du réseau d'assainissement</p>
---	--
