Dossier Technique Immobilier

Numéro de dossier : 24000178 - CCO//IB - SI-CFF
Date du repérage : 06/01/2025

Département : ... **Gironde**
Adresse : **7 Grande rue**
Commune : **33250 PAUILLAC**

DOSSIER DE DIAGNOSTICS TECHNIQUES

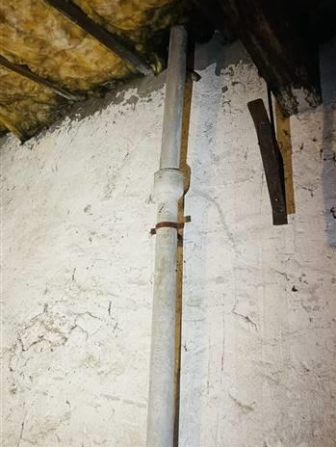
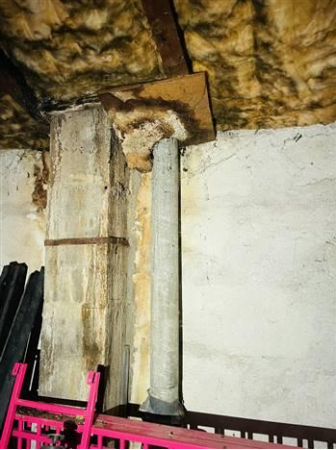
<p>Photo n° PhA001 Localisation : Charpente - Charpente Ouvrage : Conduits de fluides (air, eau, autres fluides) Partie d'ouvrage : Conduits Description : Conduits</p>

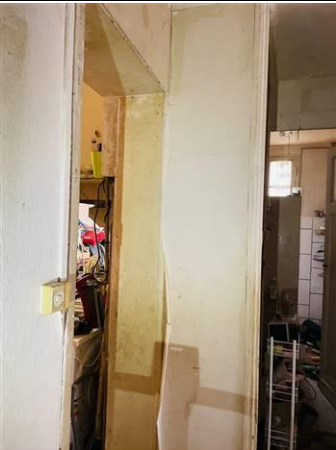
<p>Photo n° PhA002 Localisation : Maison (encombré/accès limité) Ouvrage : Murs, Cloisons "en dur" et Poteaux (périphériques et intérieurs) Partie d'ouvrage : Revêtements durs (amiante-ciment) Description : Revêtements durs (amiante-ciment)</p>
