# Dossier Technique Immobilier

Numéro de dossier : CVG 556817 064 VARIO 7044227 CFF  
Date du repérage : 02/04/2024

Département : ... **Gironde**

Adresse : ..... **81 Route de Plassan**

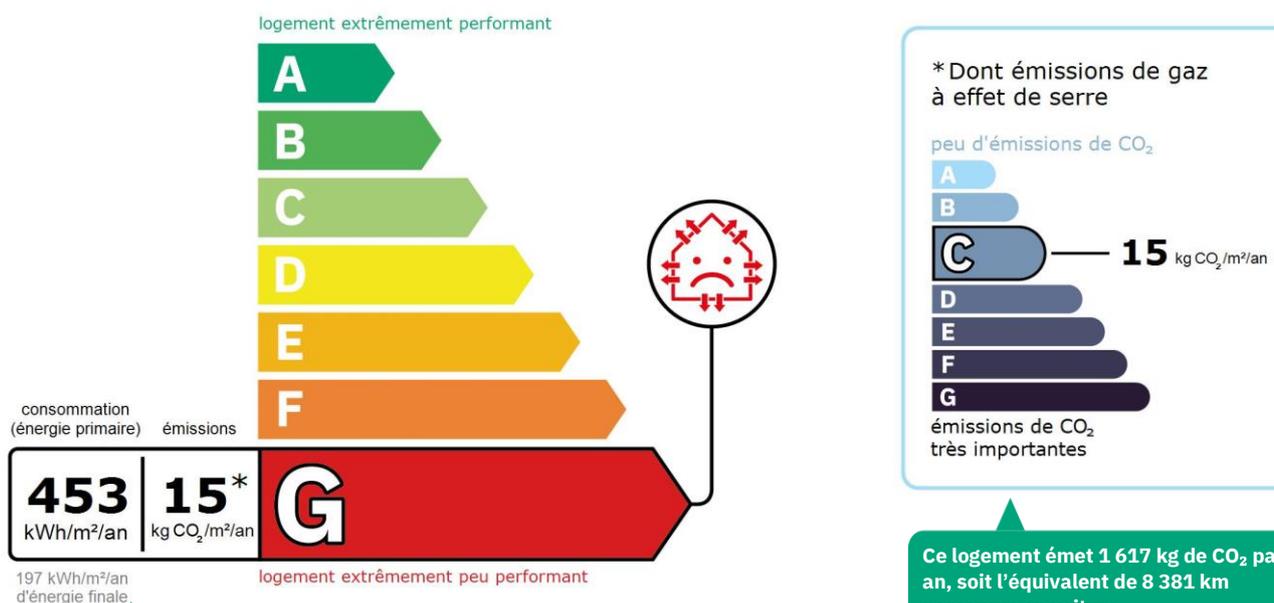
## Performance énergétique et climatique

Le niveau de consommation énergétique dépend de l'isolation du logement et de la performance des équipements. Pour l'améliorer, voir pages 4 à 6

Ce logement émet **1 617 kg de CO<sub>2</sub> par an**, soit l'équivalent de **8 381 km parcourus en voiture**.  
Le niveau d'émissions dépend principalement des types d'énergies utilisées (bois, électricité, gaz, fioul, etc.)
