Dossier Technique Immobilier

Adresse : **342/344 Cours de la Libération, Niv 4, lot 48**

Commune : **33400 TALENCE**

DOSSIER DE DIAGNOSTICS TECHNIQUES

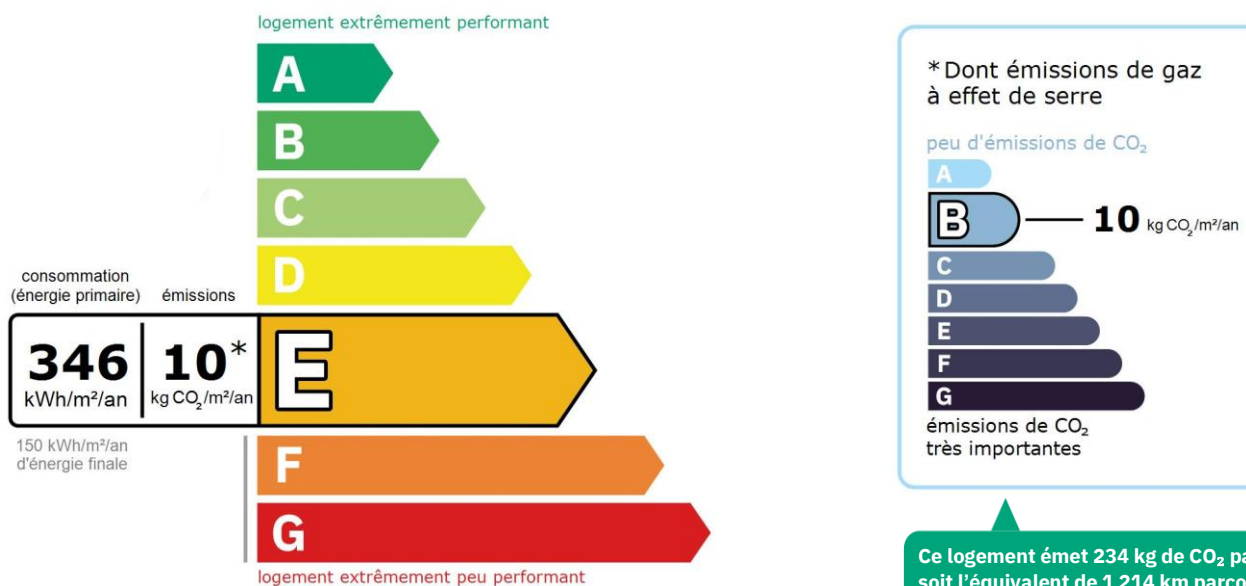
Performance énergétique et climatique

Le niveau de consommation énergétique dépend de l'isolation du logement et de la performance des équipements. Pour l'améliorer, voir pages 4 à 6

Ce logement émet 234 kg de CO₂ par an, soit l'équivalent de 1 214 km parcourus en voiture. Le niveau d'émissions dépend principalement des types d'énergies utilisées (bois, électricité, gaz, fioul, etc.)
