Dossier Technique Immobilier

Numéro de dossier : DYNAMIS AVOCATS -23000213-CCO//IB
Date du repérage : 05/09/2024

Adresse : **126 rue des Orangers, Niv2, Apt lot n°36**

DOSSIER DE DIAGNOSTICS TECHNIQUES

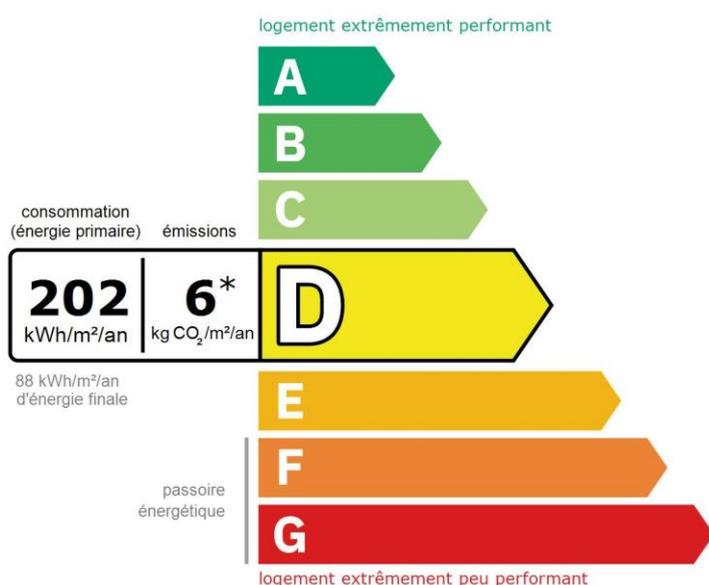
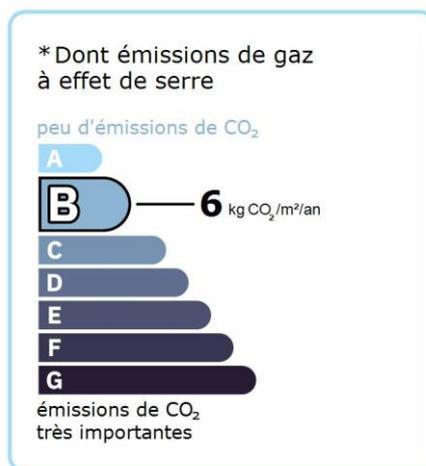
Performance énergétique et climatique

Le niveau de consommation énergétique dépend de l'isolation du logement et de la performance des équipements. Pour l'améliorer, voir pages 4 à 6

Ce logement émet 581 kg de CO₂ par an, soit l'équivalent de 3 011 km parcourus en voiture. Le niveau d'émissions dépend principalement des types d'énergies utilisées (bois, électricité, gaz, fioul, etc.)
